Avec ma maman, nous avons enlevé tout le lierre sur notre mur en pierre. Nous avons trouvé des os de poulet et des plus gros (apparemment de moutons) alignés sur le mur.

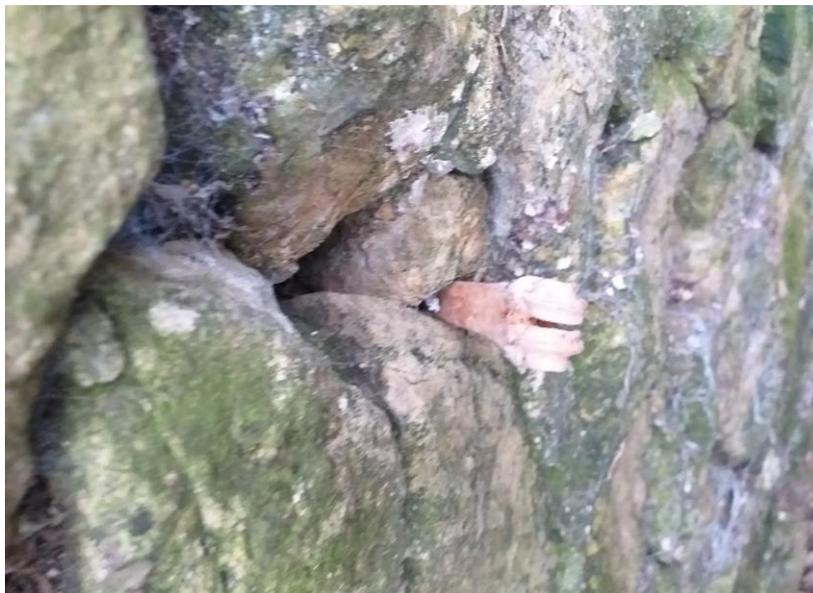
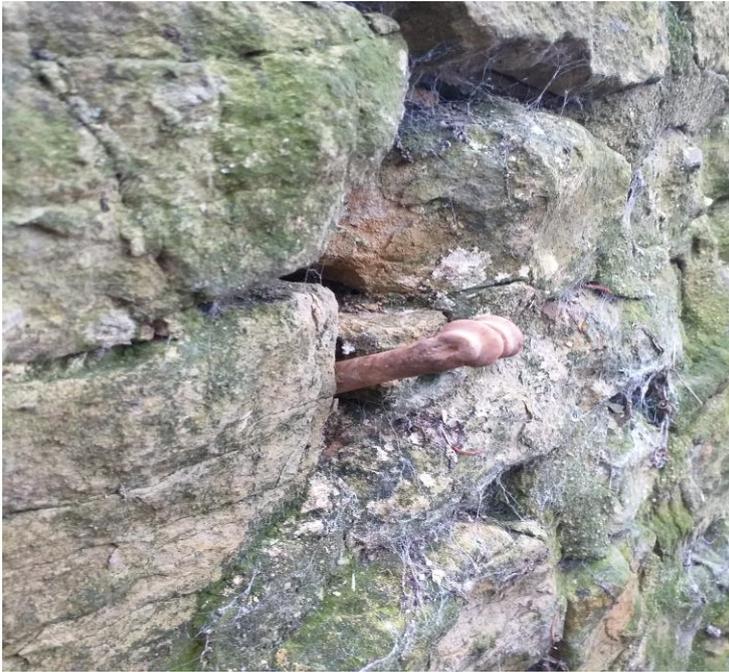
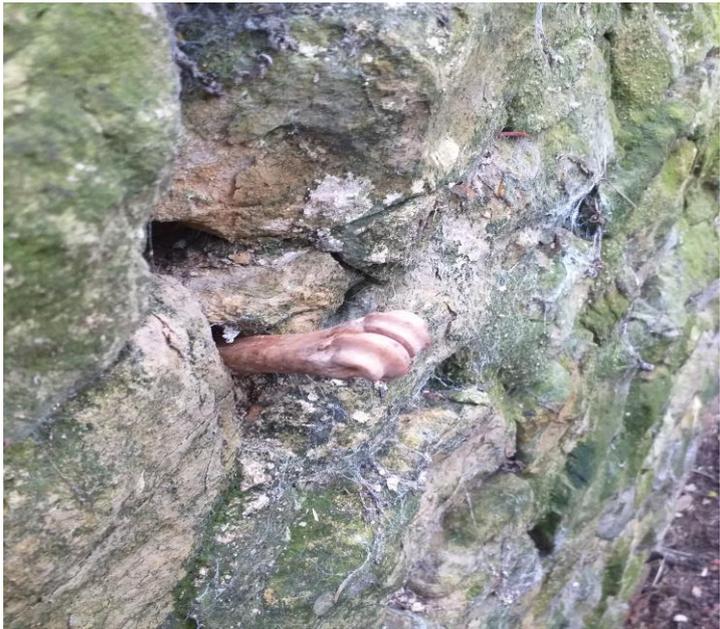
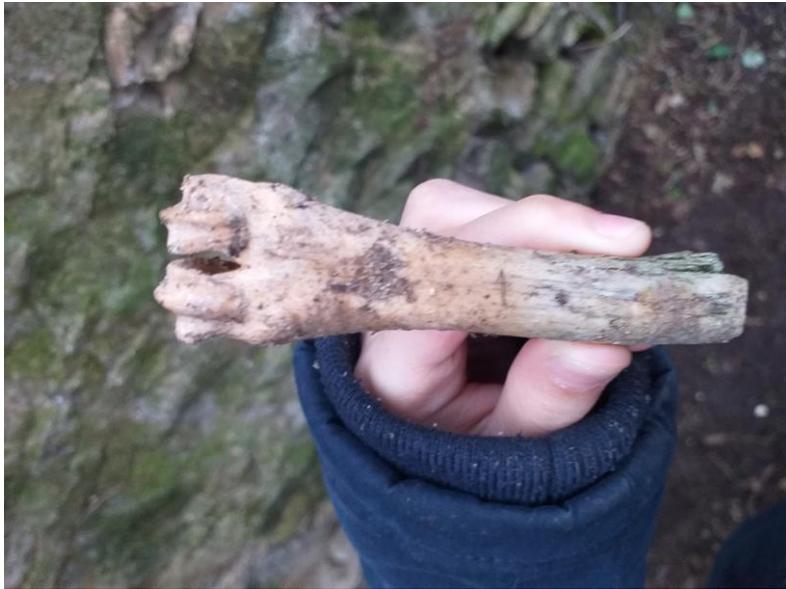
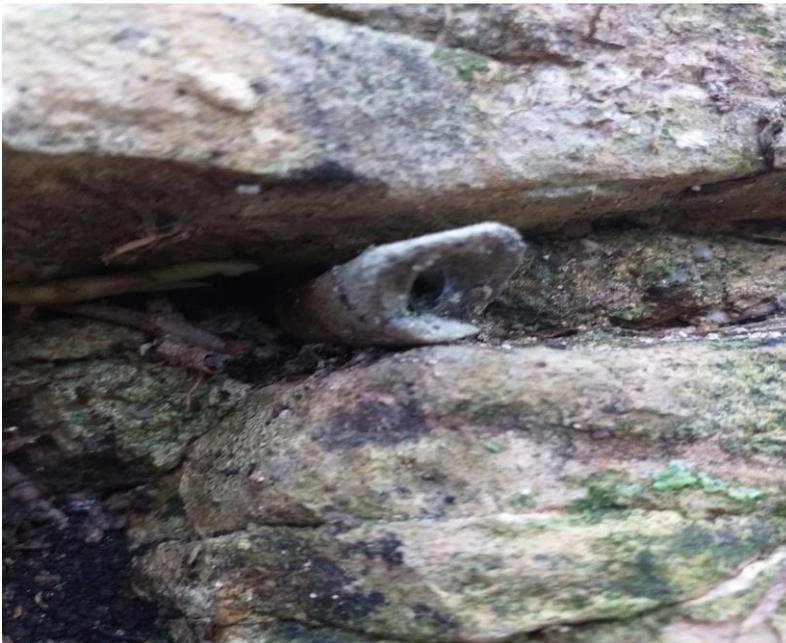
À l'époque, on plantait des vignes grimpantes ou des arbres fruitiers en espaliers. On attachait les jeunes pousses aux os dépassant du mur, ce qui présentait un avantage sur le métal, qui s'oxyde. Alors que plus l'os vieillit, plus il durcit, offrant un point d'appui solide.

Les os servent aussi à assainir le contre l'humidité, en fonctionnant comme des drains. Quand ils pourrissent, ils se vident de leur moelle et font office de tuyau d'écoulement, comme une gargouille miniature.
